## 1. 有害物質の取扱い—人為的な漏洩等によって新たな土壤汚染の要因をつくらないために—

### 【人為的な要因による漏洩等により土壤汚染を新たに生じさせないための教訓となる事例情報】

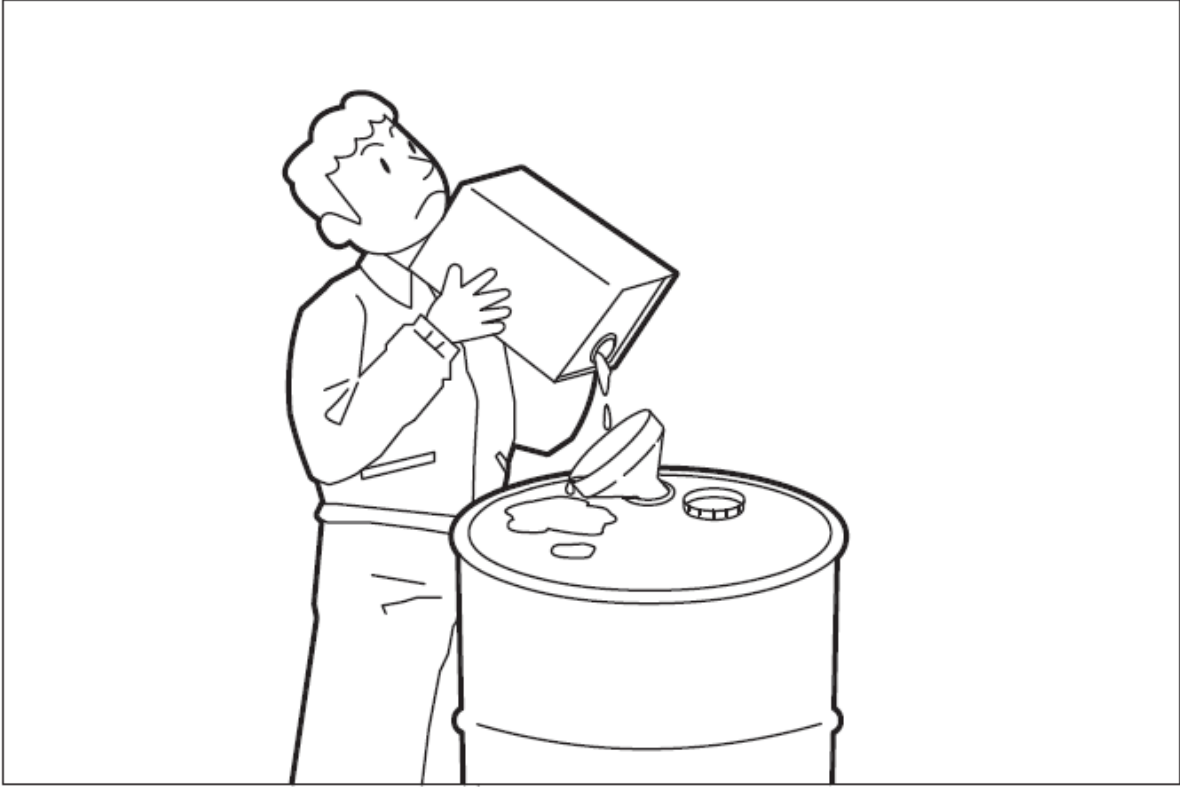
表 3 有害物質の不適切な取扱い等による漏洩等が土壌汚染や地下水汚染に繋がった事例その 2

| 漏洩 | 雑な取扱い、不適切な扱いにより廃液を漏洩させてしまった |
| 場所 | 廃液の保管場所 |
| 状況 | <p>作業員が有害物質を含む廃液を雑に扱って漏洩させた・・・</p> |
| 原因 | 雑な取扱い、不適切な扱い |

| 教訓 | 有害物質であることを認識し、適切に取り扱う |
| 具体的な対策例 | <ul style="list-style-type: none"> <li>・ 取り扱っている有害物質の性状や毒性などを理解し、適切に取り扱う</li> <li>・ 有害物質の漏洩が土壌汚染・地下水汚染に繋がるおそれがあることを認識して有害物質を取り扱う</li> <li>・ 防水（液）シートを敷いて作業する</li> <li>・ 受け皿やバット（容器）等を利用する</li> </ul> |

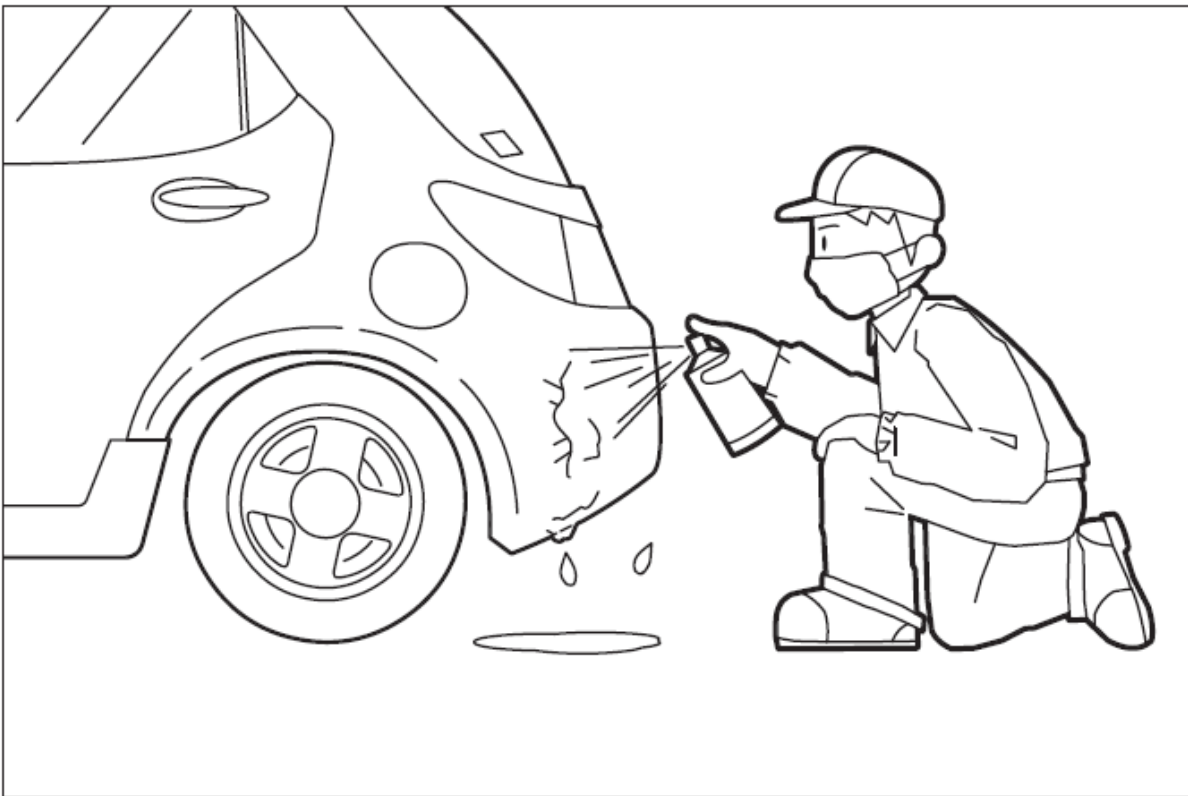
表 6 有害物質の不適切な取扱い等による漏洩等が土壌汚染や地下水汚染に繋がった事例その 5

| 漏洩 | 吹き付け塗装により塗料を飛散させてしまった |
| 場所 | 自動車整備場 |
| 状況 | <p>車両の部分的な塗装部分の剥げなどの修復のため、スプレー缶による吹き付け塗装をしていたが、その折に飛散した塗料が床面に飛散してしまった・・・</p> |
| 原因 | 飛散塗料のコンクリート床面への直接落下の低減あるいは防止に係る工夫の不足 |

| 教訓 | 飛散した塗料などがコンクリート床面に直接滴下しないような措置・工夫を行う |
| 具体的な対策例 | <ul style="list-style-type: none"> <li>・飛散した塗料等がそのままコンクリート床面に落ちないように、吹き付け塗装する場合はビニールシート等を敷設する</li> <li>・（塗料の飛散や漏洩への床面对策等が講じられた）所定の作業場所で作業する</li> </ul> |

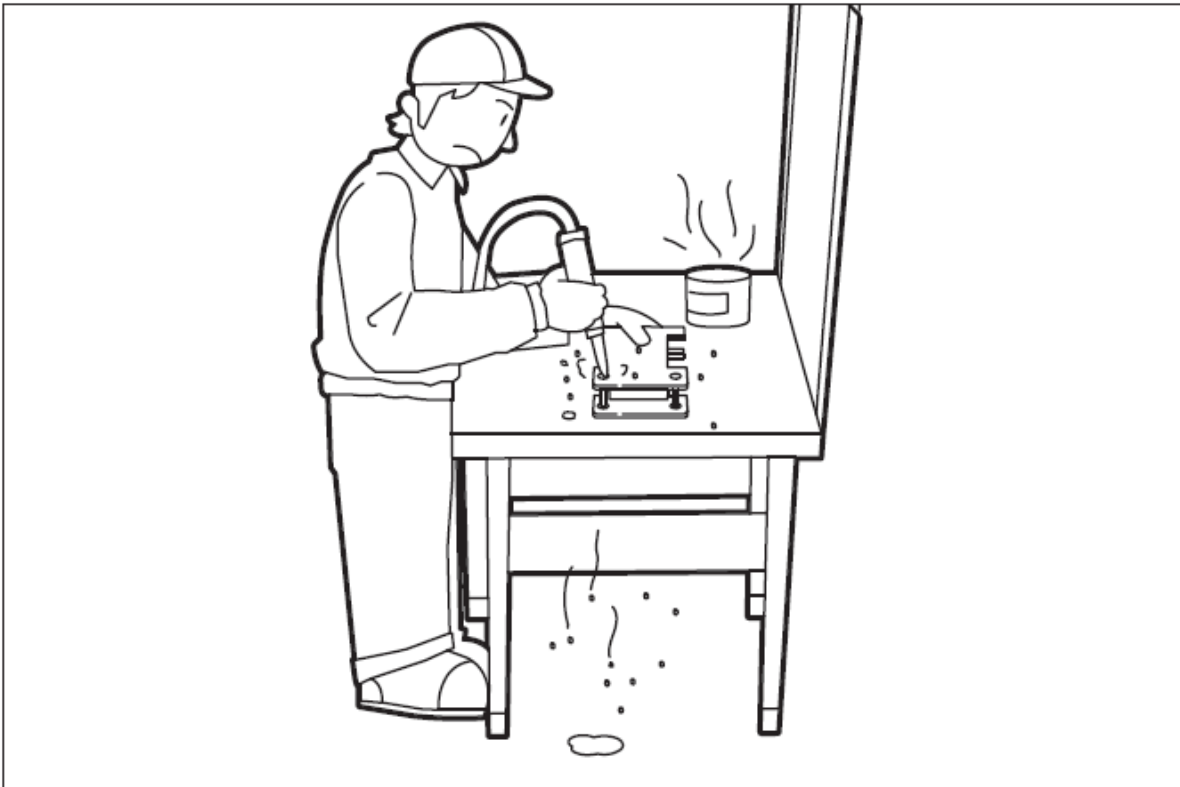
表 7 有害物質の不適切な取扱い等による漏洩等が土壌汚染や地下水汚染に繋がった事例その 6

| 漏洩 | 有害物質を含む粉塵が飛散してしまった |
| 場所 | 電気機械器具製品の組立場所 |
| 状況 | 電気機械器具製品の組立において有害物質を含む粉塵が床面に飛散してしまった・・・ |
| 原因 | 組立作業中の有害物質を含む粉塵の飛散 |

| 教訓 | 有害物質を含む粉塵を日常的に取り除く措置・工夫を行う |
| 具体的な<br>対策例 | <ul style="list-style-type: none"> <li>・有害物質を含む粉塵が飛散しそうな場所は、日常的に粉塵を吸引もしくは拭き取って取り除く</li> <li>・有害物質を含む粉塵が飛散しそうな場所の床面は、コンクリート舗装などの地下浸透防止対策を施す。また、同床面にひび割れ等が生じていないかを定期的に点検し、ひび割れ等が見つかった場合は速やかに補修する</li> </ul> |

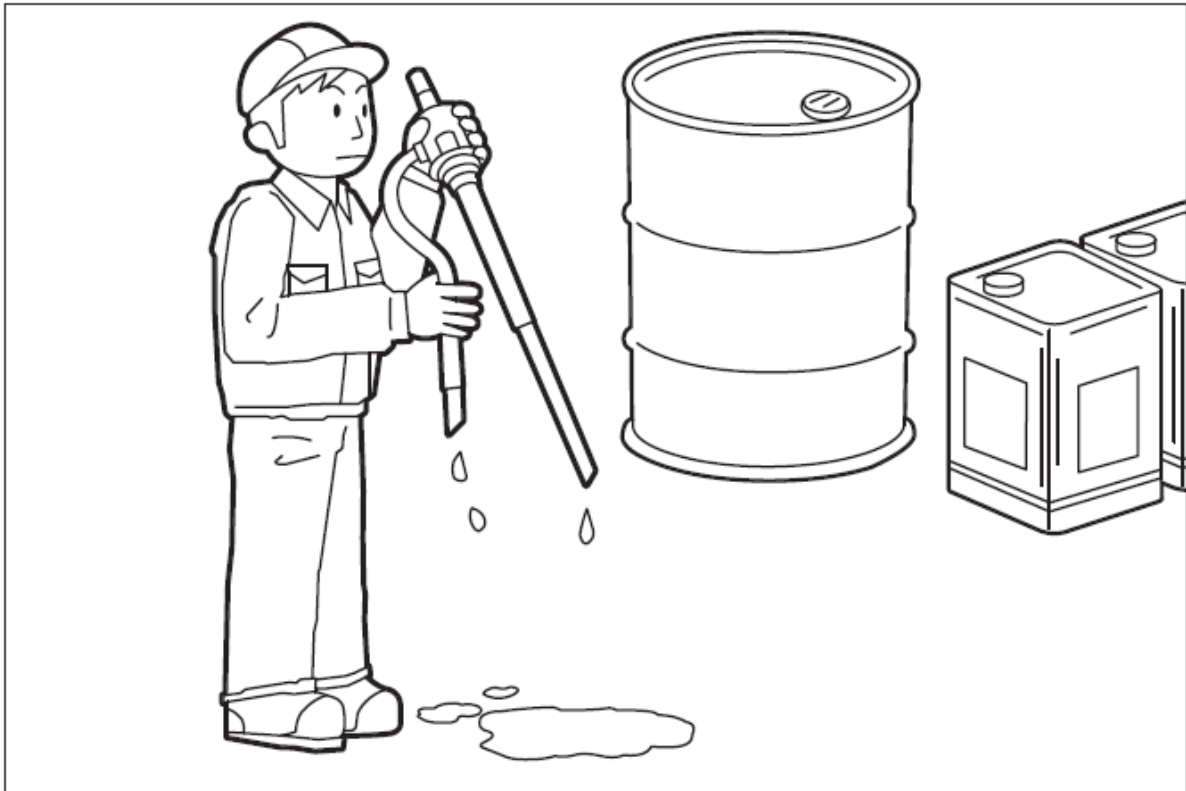
表 8 有害物質の不適切な取扱い等による漏洩等が土壌汚染や地下水汚染に繋がった事例その 7

| 漏洩 | 洗浄液を移し替え作業時に漏洩させてしまった |
| 場所 | 洗浄液の移し替え場所 |
| 状況 | <p>洗浄液を移し替え補充する折に手動ポンプを用いていたが、その移し替え時に手動ポンプに残っていたものが垂れてこぼれて、洗浄液が漏洩してしまった・・・</p> |
| 原因 | 移し替え作業時の注意不足、配慮不足 |

| 教訓 | こぼさないように細心の注意を払うとともに、こぼれにくいように工夫する |
| 具体的な<br>対策例 | <ul style="list-style-type: none"> <li>・有害物質を含む洗浄液の漏洩が土壌汚染・地下水汚染に繋がるおそれがあることを認識して、細心の注意を払って移し替え作業を行う</li> <li>・移し替え先の容器、移し替え前の容器、移し替え作業に使う器具の形状や特徴等を考慮して、こぼれにくい作業となるような工夫を行う</li> <li>・移し替え作業に使う器具や移し替え前の容器に残留している洗浄液から漏洩しないように注意する</li> <li>・有害物質を含む洗浄液の移し替え作業を行う場所の床面は、コンクリート舗装などの地下浸透防止対策を施す。また、同床面にひび割れ等が生じていないかを定期的に点検し、ひび割れ等が見つかった場合は速やかに補修する</li> </ul> |

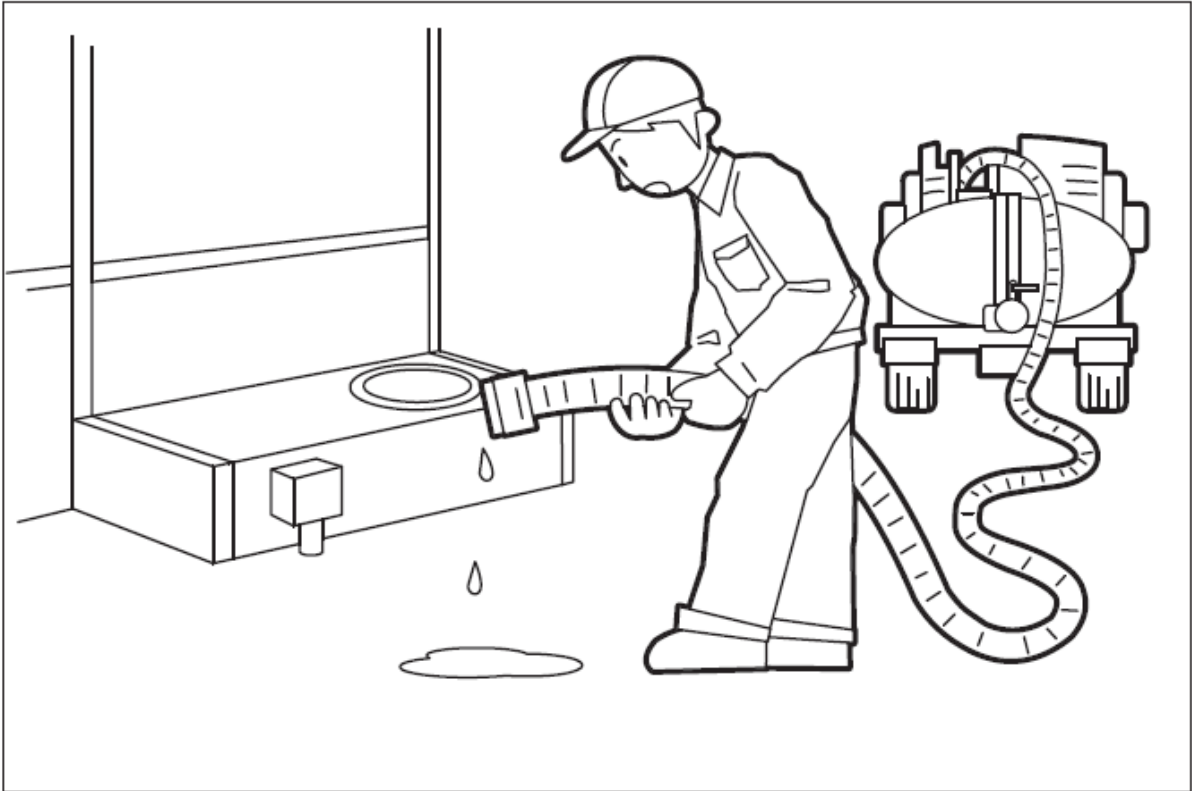
表 10 有害物質の不適切な取扱い等による漏洩等が土壤汚染や地下水汚染に繋がった事例その 9

| 漏洩 | 廃液や汚泥の抜き取り作業時に廃液や汚泥を漏洩させてしまった |
| 場所 | 工場の排水処理施設 |
| 状況 | <p>重金属類を含む排水を凝集中和沈澱処理し、溜まった汚泥を産廃処理業者に定期的にバキュームし、処理・処分して貰っていたが、その折のバキューム作業中に重金属類を含む汚泥が漏洩してしまった・・・</p> |
| 原因 | 廃液や汚泥の抜き取り作業時の注意不足、配慮不足 |

| 教訓 | こぼさないように細心の注意を払うとともに、こぼれにくいように工夫する |
| 具体的な<br>対策例 | <ul style="list-style-type: none"> <li>・ 有害物質を含む廃液や汚泥等の漏洩が土壤汚染・地下水汚染に繋がるおそれがあることを認識して、細心の注意を払って移し替え作業を行う</li> <li>・ 移し替え先の容器、移し替え前の容器、移し替え作業に使う器具の形状や特徴等を考慮して、こぼれにくい作業となるような工夫を行う</li> <li>・ 移し替え作業に使う器具や移し替え前の容器に残留している廃液等から漏洩しないように注意する</li> <li>・ 規程された手順書に則った確実な作業に努める</li> <li>・ 作業中は決して作業場所から離れない</li> <li>・ 廃液や汚泥の抜き取り作業を行う場所の床面は、コンクリート舗装などの地下浸透防止対策を施す。また、同床面にひび割れ等が生じていないかを定期的に点検し、ひび割れ等が見つかった場合は速やかに補修する</li> </ul> |
